Redox-Spannung steigt nicht über 650 mV

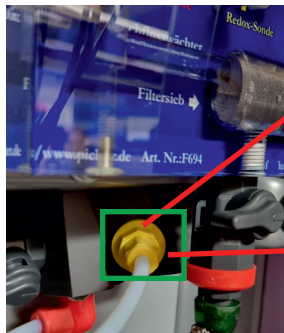
Das Impfventil muss von der Kristallisierung befreit werden

1. Öffnen Sie die Mutter und entfernen Sie den Schlauch. (Gabelweite 13)

2. Impfventil herausschrauben (Gabelweite 17)

Schwarzes Gummimembran abziehen und mit einem dünnen Gegenstand die Freigängigkeit des Impfventils prüfen.

Falls das Gummimembran aufgequollen ist, kann es einzeln gewechselt werden.
